INFORME Nº 1050223

ENSAYOS DE FLEXIÓN Y CORTE A ESCALA DE ANDAMIO MULTIFRONT.

Para:
ANDECORP - MANUMETAL.

Preparado por:
DICTUC S.A.
Laboratorio de Ingeniería Estructural

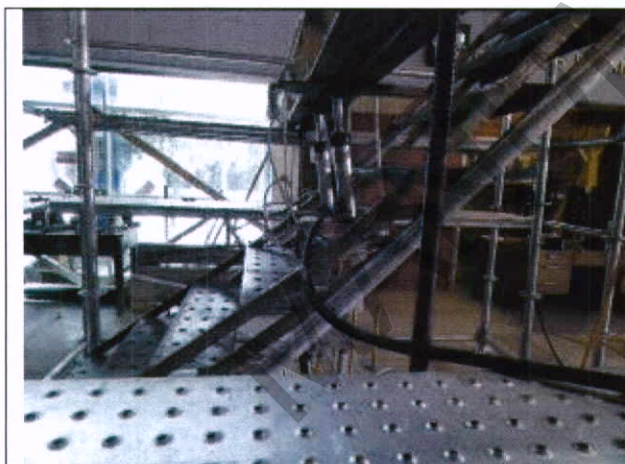
El ensayo se detuvo por excesiva deformación de los perfiles rectangulares diagonales inferiores, puesto que pandearon por compresión al centro del vano de la escala Multifront. Posterior a la descarga, se verificó presencia de deformaciones permanentes producto de la plastificación de estos perfiles. El peldaño sufrió poca deformación permanente relativa a sus apoyos (diagonales rectangulares), puesto que estos últimos plastificaron de forma importante. Se obtuvieron de los resultados curvas Carga Total versus Deformaciones Verticales, según los transductores mencionados anteriormente. Estas curvas se pueden ver en los Gráficos 4.1.1 a 4.1.3. En el primero se muestran las deformaciones promedio de los apoyos de la escala (δ_{ai}^e y δ_{as}^e) y de los extremos del peldaño cargado (δ_{cp}^e y δ_{co}^e), la cual corresponde a la deformación absoluta de las diagonales tipo cajón al centro de la escala y, por último, se añade la deformación absoluta del centro del escalón cargado (δ_c^p). En el segundo gráfico, se muestran las deformaciones de la escala, tanto el promedio de las de los apoyos, como la central relativa (diferencia entre promedio diagonales al centro de escala y promedio apoyos escala), también se incluye una proyección de la zona elástica de esta última curva, de acuerdo al criterio del 45% de la carga máxima. Finalmente, en el tercer gráfico se muestran las deformaciones del peldaño cargado, esto es, su promedio de extremos (diagonal cajón) y la central relativa, equivalente a la central menos el promedio de extremos.

La Fotografía 4.1.1 presenta una vista lateral de la escala deformada bajo carga máxima, donde se puede apreciar la deformación de las diagonales tipo cajón en el centro del vano, la Fotografía 4.1.2 muestra un detalle de la diagonal superior deformada por una compresión inducida pandeo flexural.

Fotografía 4.1.1: Vista lateral de la escala con perfiles diagonales deformados bajo carga máxima.

- 5.2.- El tipo de falla presentado fue una deformación excesiva de tipo dúctil de los perfiles diagonales tipo cajón al nivel central de la escala, pandeándose flexuralmente en su zona comprimida.
-

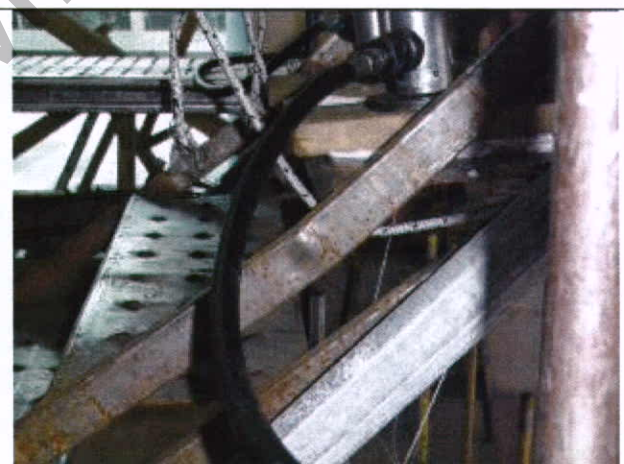
Fotografía 4.1.2: Detalle de la diagonal superior pandeada por deformación flexural en el centro del vano de la escala.

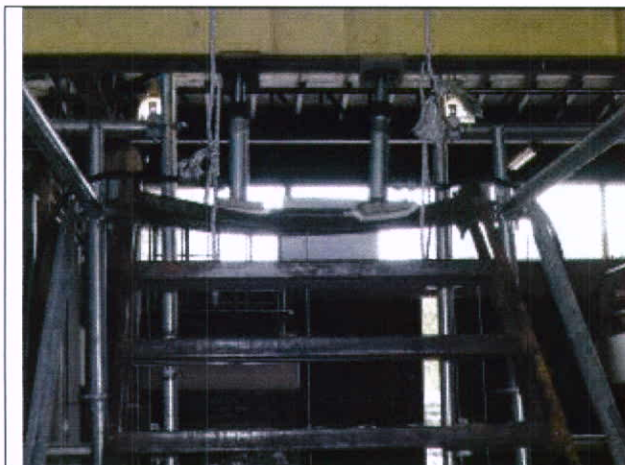
El ensayo se detuvo por excesiva deformación del vano del peldaño cargado, quedando éste con deformaciones remanentes posterior a la descarga. En este caso, las diagonales tipo cajón y el apoyo superior (travesaño) no presentaron deformaciones importantes, en menor medida aun lo hizo el apoyo inferior. Se obtuvieron de los resultados curvas Carga Total versus Deformaciones Verticales, según los transductores mencionados anteriormente. Estas curvas se pueden ver en los Gráficos 4.2.1 y 4.2.2. En el primero se muestran las deformaciones del apoyo inferior (δ_{ai}^e) y el promedio de las del apoyo superior de la escala (δ_{aso}^e y δ_{asp}^e), se incluye también la deformación promedio de las diagonales al nivel del peldaño cargado (δ_{po}^e y δ_{pp}^e); por último, se muestra la deformación absoluta del centro del escalón cargado (δ_c^p). En el segundo gráfico se muestran el promedio de las deformaciones del apoyo superior de la escala (travesaño), el promedio de las deformaciones de las diagonales al nivel del peldaño cargado y la diferencia positiva entre ellos.

La Fotografía 4.2.1 presenta una vista general del peldaño cargado, con una deformación importante; las Fotografías 4.2.2 y 4.2.3 muestran en detalle la zona de conexión entre el escalón y las diagonales tipo cajón, donde, en general, no se aprecian daños ni en las abrazaderas, ni en el travesaño. Sin embargo, la soldadura del apoyo sur-poniente (Fotografía 4.2.3), presenta inicio de daño en esa unión, situación ocurrida para la carga máxima; y en la Fotografía 4.2.4 se muestra el escalón cargado con deformaciones remanentes una vez retirada la carga.

Fotografía 4.2.1: Vista frontal del peldaño de conexión deformado bajo carga máxima.

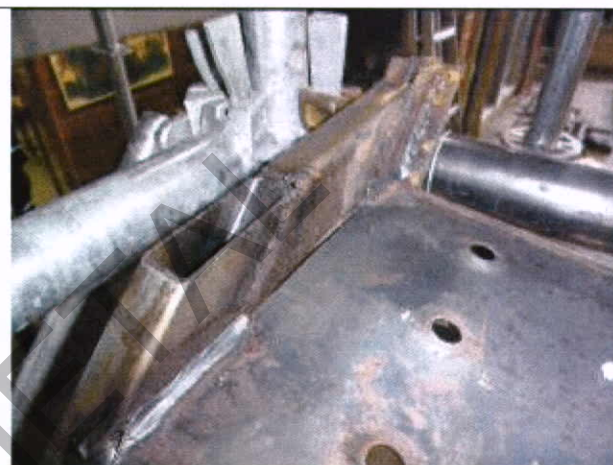
Fotografía 4.2.2: Detalle de la zona de soldadura de las diagonales al escalón cargado. Lado oriente.

- 5.4.- No se aprecian daños en la conexión de las abrazaderas con el travesaño ni en la soldadura que une el escalón cargado con las diagonales, por cuanto su tipo de falla fue una deformación excesiva de tipo dúctil del centro del peldaño cargado.
-

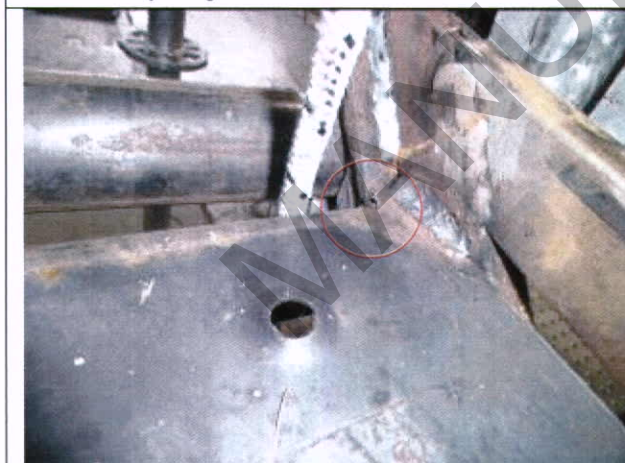
Fotografía 4.2.3: Detalle de la zona de soldadura de las diagonales al escalón cargado. Lado poniente

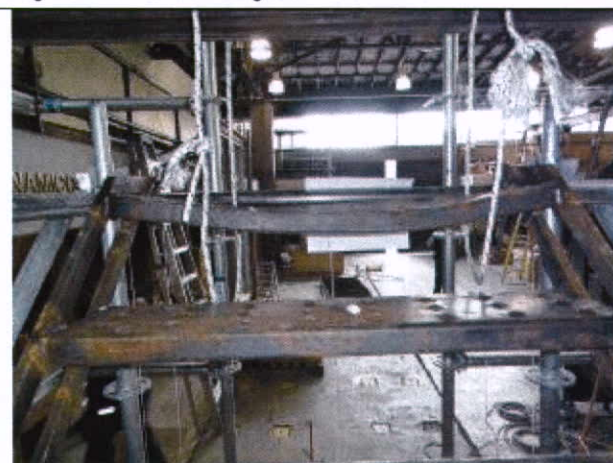
Fotografía 4.2.4: Vista frontal del tablón cargado con deformaciones permanentes posterior a la descarga.

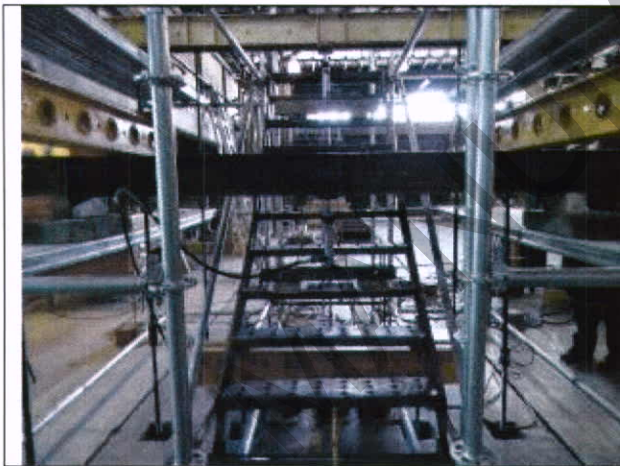
El ensayo se detuvo por excesiva deformación flexural de las diagonales tipo cajón al centro de la escala, las que pandearon en la zona comprimida. Las deformaciones de los peldaños cargados no fueron muy importantes, y en menor medida aun lo fueron las de los apoyos de la escala. Se obtuvieron de los resultados curvas Carga Total versus Deformaciones Verticales, según los transductores mencionados anteriormente. Estas curvas se pueden ver en los Gráficos 4.3.1 a 4.3.3. En el primero se muestran el promedio de las deformaciones de los apoyos de la escalera (δ_{ai}^e y δ_{as}^e) y el promedio de la deformación central de la escala (δ_{co}^e y δ_{cp}^e); se incluye también la deformación promedio de las diagonales al nivel del peldaño cargado en $L/4$ ($\delta_{L/4,o}^e$ y $\delta_{L/4,p}^e$) y en $3L/4$ ($\delta_{3L/4,o}^e$ y $\delta_{3L/4,p}^e$); por último, se muestra la deformación absoluta del centro del escalón cargado en $L/4$ ($\delta_{L/4,c}^p$) y en $3L/4$ ($\delta_{3L/4,c}^p$). En el segundo gráfico, se muestran las deformaciones de la escala Multifront, tanto el promedio de las de los apoyos, como la central relativa (diferencia entre promedio deformación central y promedio apoyos escala), también se incluye una proyección de la zona elástica de esta última curva, de acuerdo al criterio del 45% de la carga máxima. Finalmente, en el tercer gráfico se muestran las deformaciones de cada peldaño cargado, esto es, el promedio de extremos (diagonal cajón) y la central relativa, equivalente a la central menos el promedio de extremos.

Fotografía 4.3.1: Vista frontal de escalera cargada a los cuartos donde no se aprecian mayores deformaciones de los peldaños.

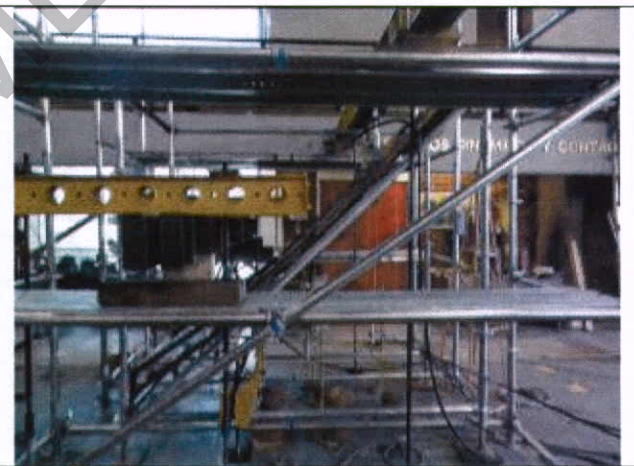
Fotografía 4.3.2: Vista longitudinal de la escalera bajo carga máxima, donde se aprecian las diagonales cajón deformadas.

- 5.6.- El tipo de falla presentado fue por deformaciones de tipo plástico importantes en la parte central de los perfiles diagonales tipo cajón, pandeándose flexuralmente en su zona comprimida.
-

Para configuraciones y usos que se asemejen cargas distribuidas sobre la escalera Multifront, se sugiere una carga de trabajo, asociada a un factor de seguridad de 2.5, de **695 kgf**. Se debe tener en cuenta que si se aplican cargas concentradas, se recomienda una carga de trabajo, asociada a un factor de seguridad de 2.5, de **411 kgf**.
