INFORME Nº 1050223

ENSAYOS DE FLEXIÓN Y CORTE A ESCALA DE ANDAMIO MULTIFRONT.

Para:
ANDECORP - MANUMETAL.

Preparado por:
DICTUC S.A.
Laboratorio de Ingeniería Estructural

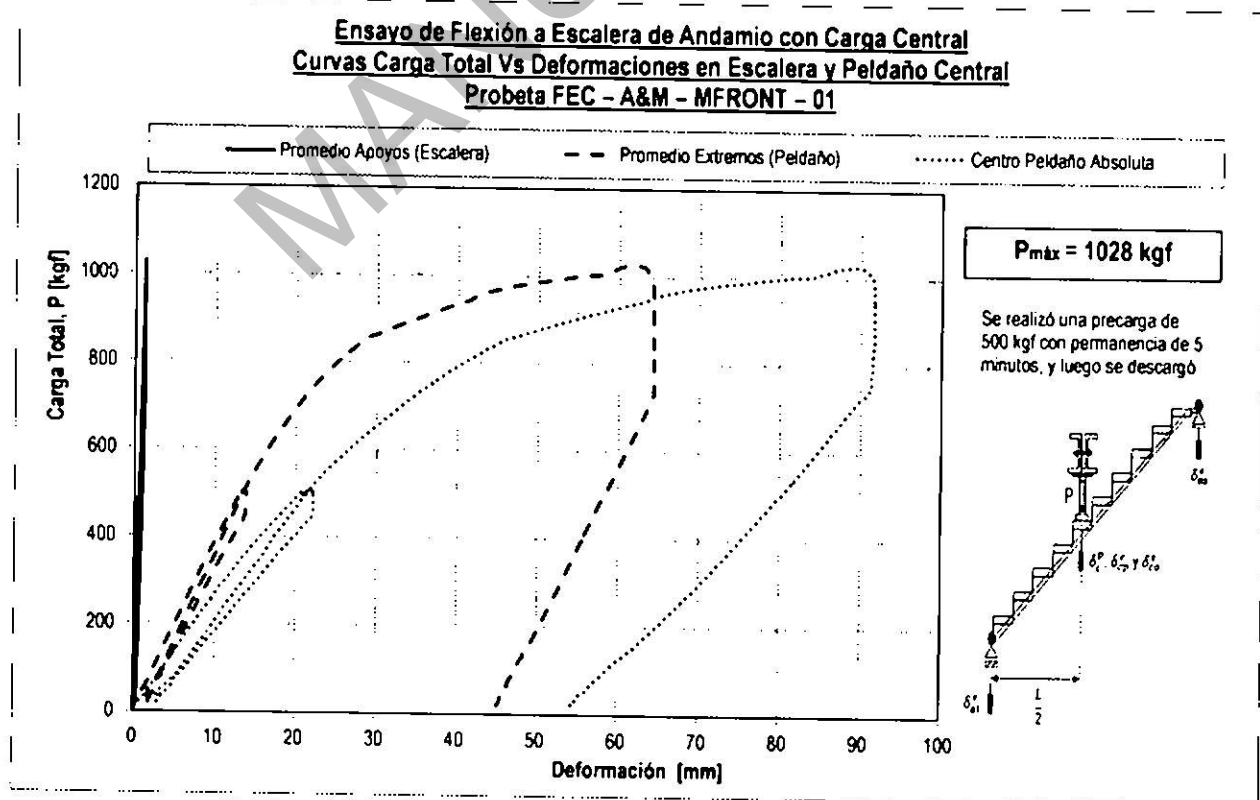
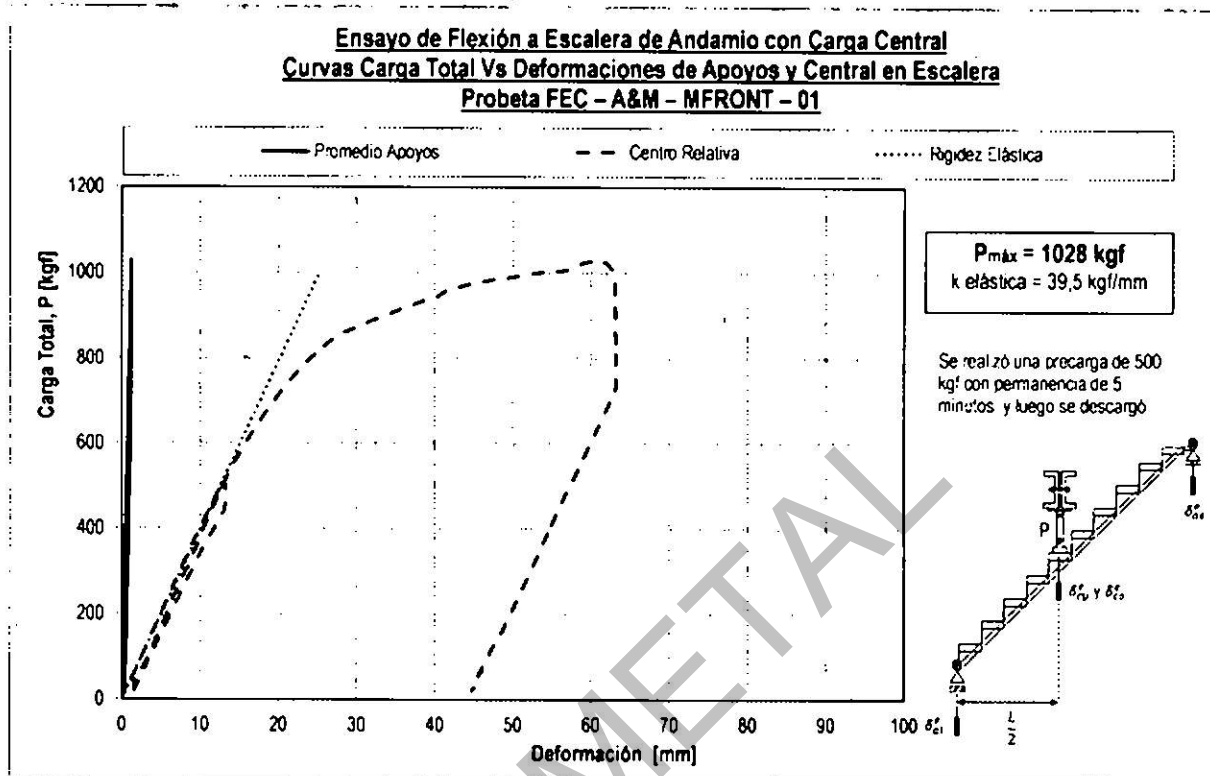
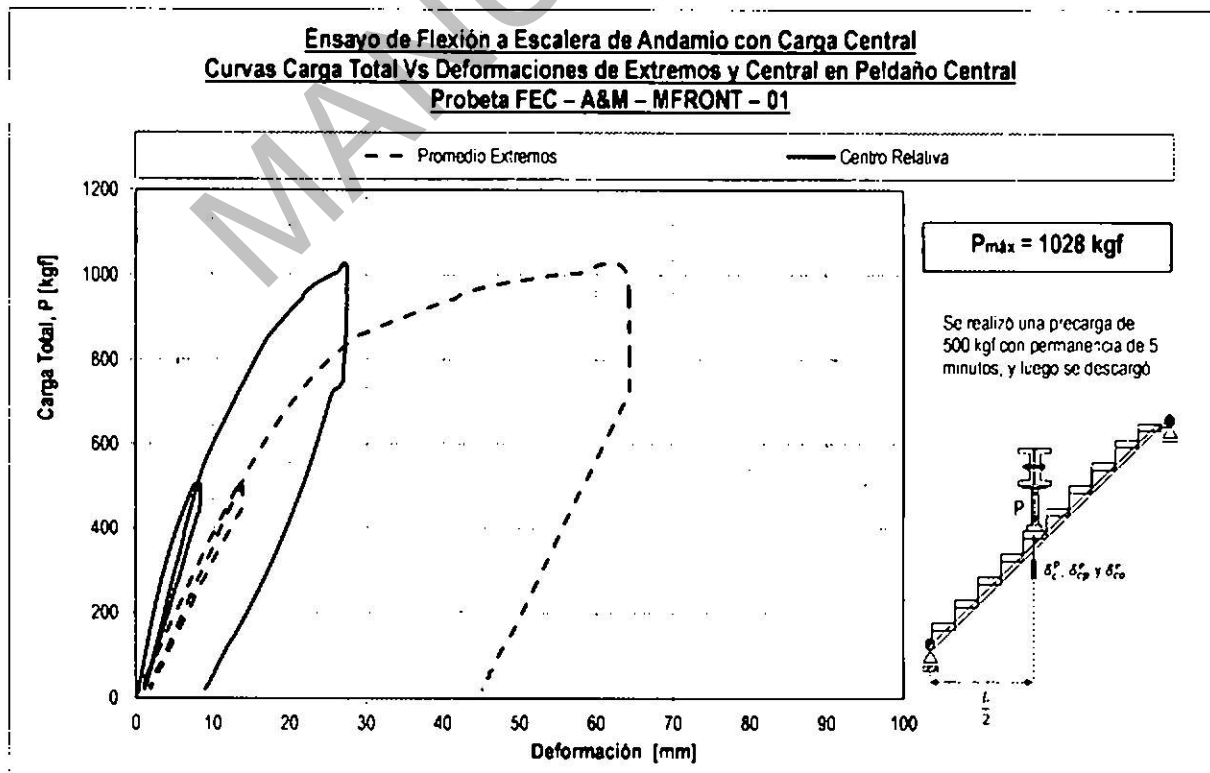
El ensayo se detuvo por excesiva deformación de los perfiles rectangulares diagonales inferiores, puesto que pandearon por compresión al centro del vano de la escala Multifront. Posterior a la descarga, se verificó presencia de deformaciones permanentes producto de la plastificación de estos perfiles. El peldaño sufrió poca deformación permanente relativa a sus apoyos (diagonales rectangulares), puesto que estos últimos plastificaron de forma importante. Se obtuvieron de los resultados curvas Carga Total versus Deformaciones Verticales, según los transductores mencionados anteriormente. Estas curvas se pueden ver en los Gráficos 4.1.1 a 4.1.3. En el primero se muestran las deformaciones promedio de los apoyos de la escala (δ_{ai}^e y δ_{as}^e) y de los extremos del peldaño cargado (δ_{cp}^e y δ_{co}^e), la cual corresponde a la deformación absoluta de las diagonales tipo cajón al centro de la escala y, por último, se añade la deformación absoluta del centro del escalón cargado (δ_c^p). En el segundo gráfico, se muestran las deformaciones de la escala, tanto el promedio de las de los apoyos, como la central relativa (diferencia entre promedio diagonales al centro de escala y promedio apoyos escala), también se incluye una proyección de la zona elástica de esta última curva, de acuerdo al criterio del 45% de la carga máxima. Finalmente, en el tercer gráfico se muestran las deformaciones del peldaño cargado, esto es, su promedio de extremos (diagonal cajón) y la central relativa, equivalente a la central menos el promedio de extremos.

En la Tabla 4.1.1 se resumen algunos parámetros de interés del ensayo de flexión a escala con carga concentrada al centro del vano. La rigidez entregada ha sido estimada considerando el criterio del 45% de la carga máxima aplicada.

Probeta	Carga máxima total, P _{máx} (kgf)	Deformaciones			Rigidez elástica central relativa asociada a 45%P _{máx} (kgf/mm)
		Central relativa promedio escala asociada a P _{máx} (mm)	Central absoluta escalón cargado asociada a P _{máx} (mm)	Central relativa escalón cargado asociada a P _{máx} (mm)	
FEC-A&M-MFRONT-01	1028	61	89	27	39.5

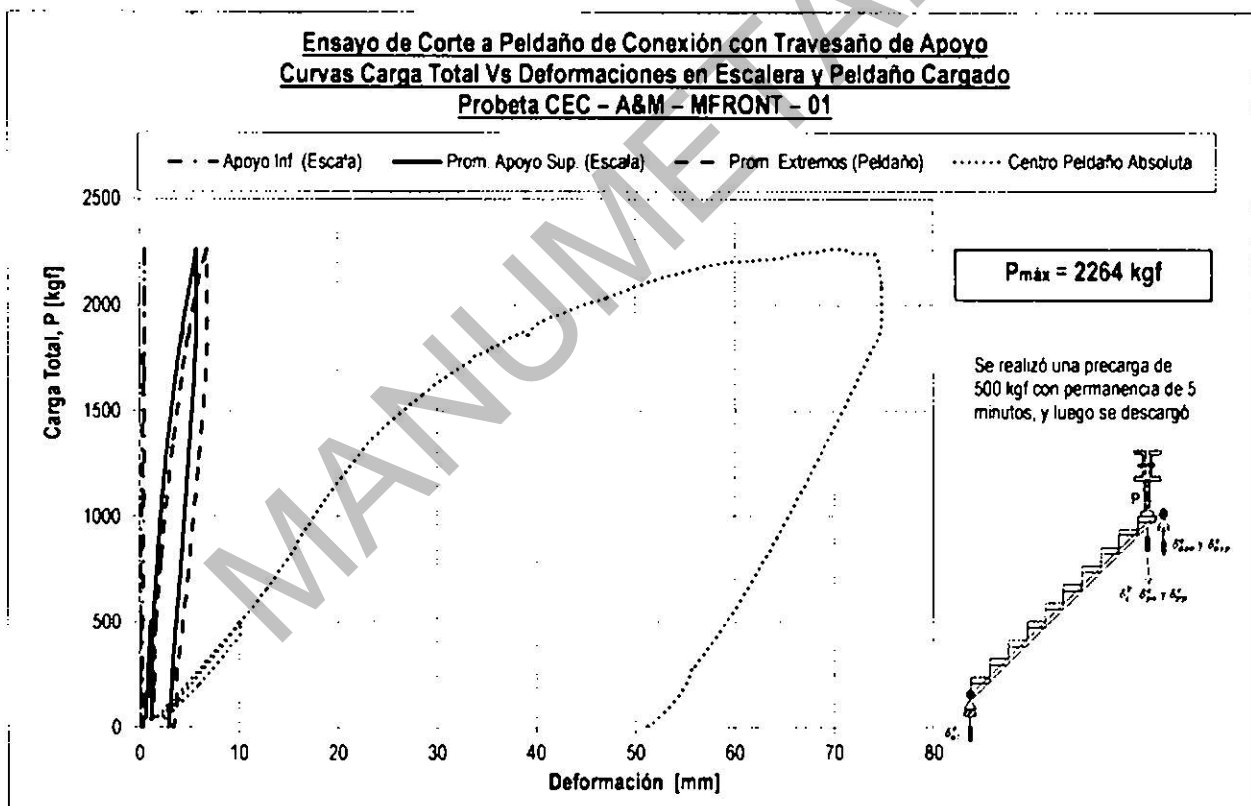
Gráfico 4.2.1. Corte peldaño conexión con travesaño superior. Probeta CEC - A&M - MFRONT - 01

El ensayo se detuvo por excesiva deformación del vano del peldaño cargado, quedando éste con deformaciones remanentes posterior a la descarga. En este caso, las diagonales tipo cajón y el apoyo superior (travesaño) no presentaron deformaciones importantes, en menor medida aun lo hizo el apoyo inferior. Se obtuvieron de los resultados curvas Carga Total versus Deformaciones Verticales, según los transductores mencionados anteriormente. Estas curvas se pueden ver en los Gráficos 4.2.1 y 4.2.2. En el primero se muestran las deformaciones del apoyo inferior (δ_{ai}^e) y el promedio de las del apoyo superior de la escala (δ_{aso}^e y δ_{asp}^e), se incluye también la deformación promedio de las diagonales al nivel del peldaño cargado (δ_{po}^e y δ_{pp}^e); por último, se muestra la deformación absoluta del centro del escalón cargado (δ_c^p). En el segundo gráfico se muestran el promedio de las deformaciones del apoyo superior de la escala (travesaño), el promedio de las deformaciones de las diagonales al nivel del peldaño cargado y la diferencia positiva entre ellos.

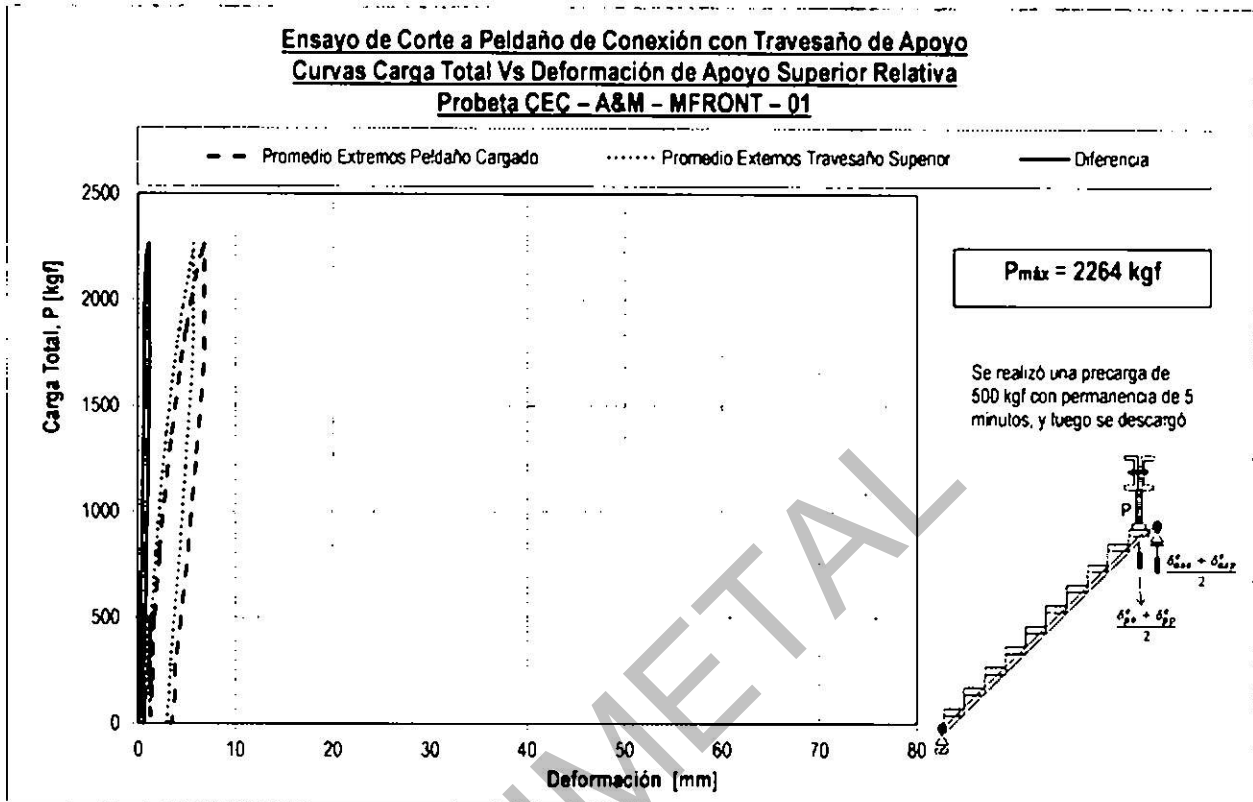
Gráfico 4.2.2. Corte peldaño conexión con travesaño superior. Probeta CEC - A&M - MFRONT - 01

En la Tabla 4.2.1 se resumen algunos parámetros de interés del ensayo de corte en peldaño de conexión con travesaño superior. En esta tabla, la Deformación relativa apoyo superior, corresponde a la diferencia entre la deformación promedio de las diagonales cajón a nivel del peldaño cargado y el promedio de las deformaciones del apoyo superior de la escala, es decir, el travesaño (ver Gráfico 4.2.2).

Probeta	Carga máxima total, $P_{\text{máx}}$ (kgf)	Deformaciones			
		Promedio diagonales peldaño cargado asociada a $P_{\text{máx}}$ (mm)	Promedio travesaño superior asociada a $P_{\text{máx}}$ (mm)	Central absoluta escalón cargado asociada a $P_{\text{máx}}$ (mm)	Relativa apoyo superior asociada a $P_{\text{máx}}$ (mm)
CEC-A&M-MFRONT-01	2264	7	6	71	1

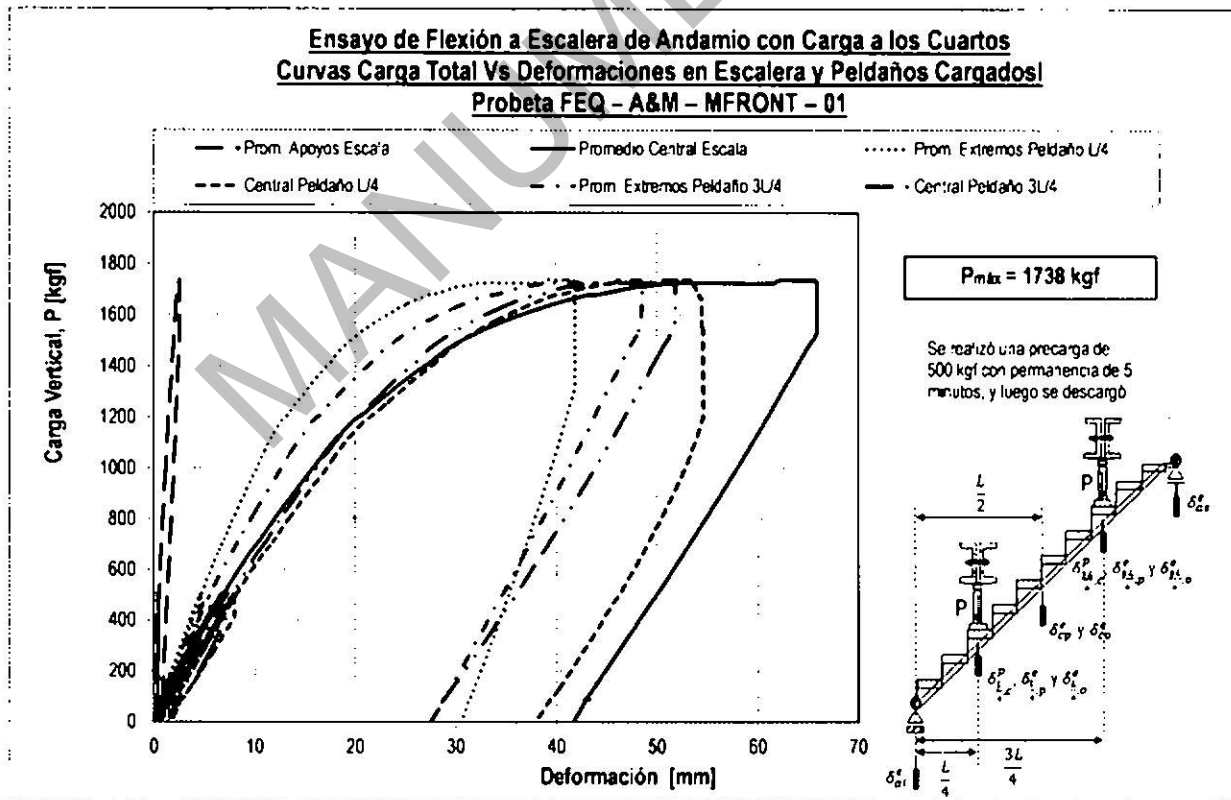
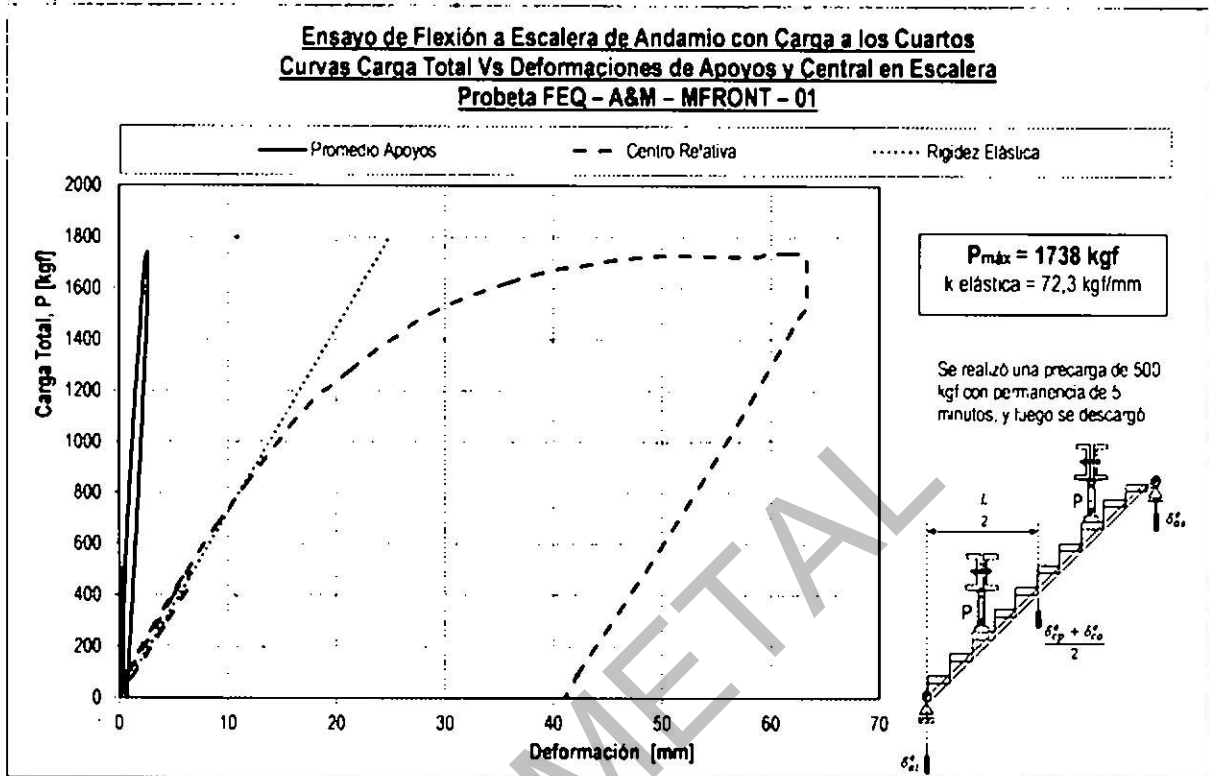
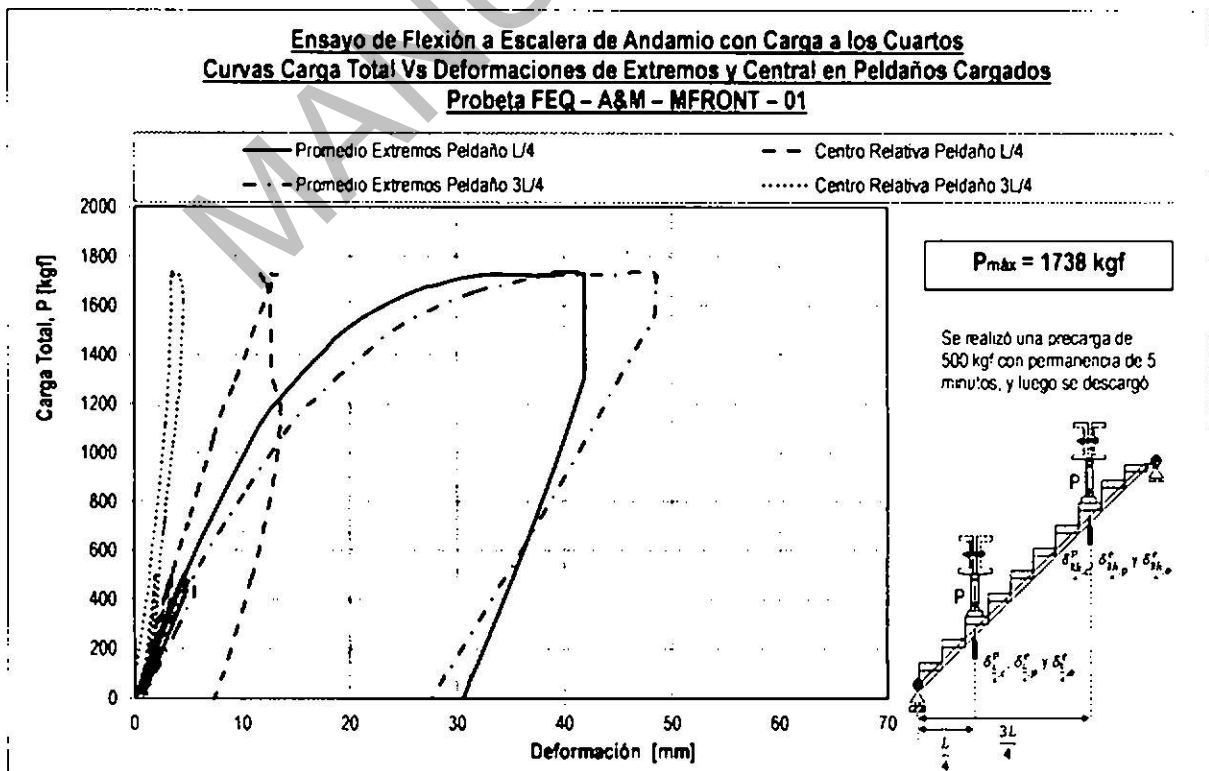
El ensayo se detuvo por excesiva deformación flexural de las diagonales tipo cajón al centro de la escala, las que pandearon en la zona comprimida. Las deformaciones de los peldaños cargados no fueron muy importantes, y en menor medida aun lo fueron las de los apoyos de la escala. Se obtuvieron de los resultados curvas Carga Total versus Deformaciones Verticales, según los transductores mencionados anteriormente. Estas curvas se pueden ver en los Gráficos 4.3.1 a 4.3.3. En el primero se muestran el promedio de las deformaciones de los apoyos de la escalera (δ_{ai}^e y δ_{as}^e) y el promedio de la deformación central de la escala (δ_{co}^e y δ_{cp}^e); se incluye también la deformación promedio de las diagonales al nivel del peldaño cargado en $L/4$ ($\delta_{L/4,o}^e$ y $\delta_{L/4,p}^e$) y en $3L/4$ ($\delta_{3L/4,o}^e$ y $\delta_{3L/4,p}^e$); por último, se muestra la deformación absoluta del centro del escalón cargado en $L/4$ ($\delta_{L/4,c}^p$) y en $3L/4$ ($\delta_{3L/4,c}^p$). En el segundo gráfico, se muestran las deformaciones de la escala Multifront, tanto el promedio de las de los apoyos, como la central relativa (diferencia entre promedio deformación central y promedio apoyos escala), también se incluye una proyección de la zona elástica de esta última curva, de acuerdo al criterio del 45% de la carga máxima. Finalmente, en el tercer gráfico se muestran las deformaciones de cada peldaño cargado, esto es, el promedio de extremos (diagonal cajón) y la central relativa, equivalente a la central menos el promedio de extremos.

En la Tabla 4.3.1 se resumen algunos parámetros de interés del ensayo de flexión a escala con carga en los cuartos de su vano. La rigidez entregada ha sido estimada considerando el criterio del 45% de la carga máxima aplicada

Probeta	Carga máxima total, P _{máx} (kgf)	Deformaciones			Rigidez elástica central relativa asociada a 45%P _{máx} (kgf/mm)
		Central relativa promedio escala asociada a P _{máx} (mm)	Promedio diagonales peldaño cargado en L/4 asociada a P _{máx} (mm)	Promedio diagonales peldaño cargado en 3L/4 asociada a P _{máx} (mm)	
FEQ-A&M-MFRONT-01	1738	61	40	47	72.3
